Veiligheidsonderzoeksrapport over bijna botsing van twee vliegtuigen op 23 februari 2018 bij gebruik van Leuven Rechtdoor

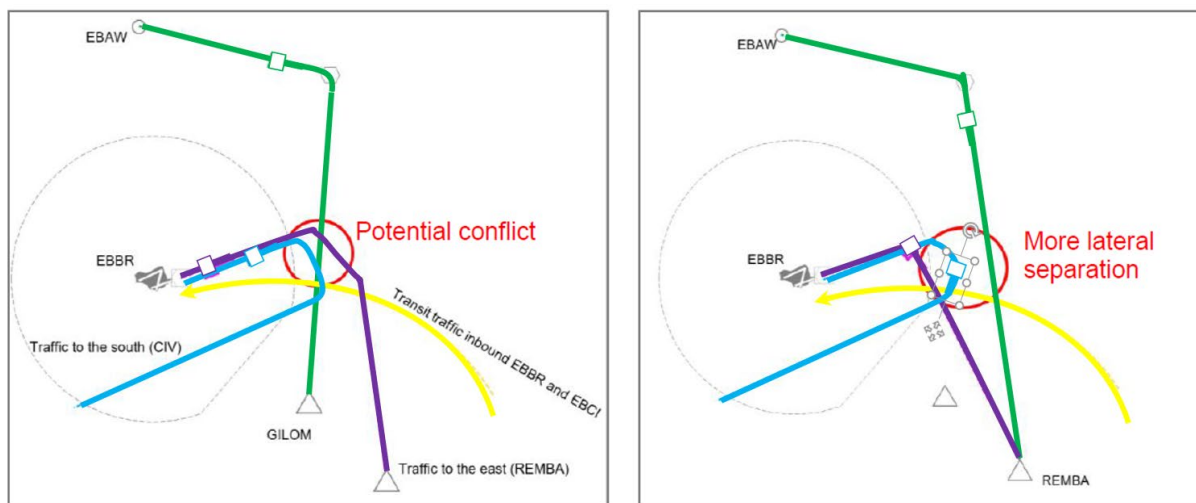
De Air Accident Investigation Unit stelde na meer dan twee jaar een rapport op over dit ernstige incident (1). Het is verrassend dat twee vliegtuigen die na elkaar opstijgen toch met elkaar bijna in botsing kunnen komen. Onderstaande figuren illustreren hoe dat kan. Vliegtuigen met een bestemming in het zuidwesten moeten in de Leuven Rechtdoor route een grote omweg maken en eerst ver rechtdoor vliegen om vervolgens helemaal om te keren (linkerfiguur: blauwe lijn).

Als de voorgeschreven procedures gevolgd worden, is er geen conflict mogelijk met vliegtuigen die vanop dezelfde startbaan met een bestemming in het zuiden of oosten (linkerfiguur: paarse lijn). Maar in realiteit worden deze vliegtuigen vaak sneller naar rechts afgebogen (rechterfiguur: paarse lijn). De reden hiervoor komt verder aan bod, maar de rechterfiguur maakt alvast duidelijk dat de paarse en blauwe lijnen elkaar dan wel kruisen en er zich dus een conflict kan voordoen.

Dit is ook wat op 23 februari 2020 rond 10u35 gebeurde (rechterfiguur). Een Embraer 195 van Air Europa richting Madrid volgde de blauwe lijn en kwam in conflict met een later opgestegen A320 van Lufthansa richting Frankfurt dat te snel rechtsaf was gedraaid en de paarse lijn volgde.

Potentieel conflict bij voorgeschreven routes
Bron: Air Accident Investigation Unit, 2018, p.19

Geboden oplossing op 23-02-2018 om 10u35

De vraag daarbij is uiteraard **waarom** de betrokken operator het paarse vliegtuig opdracht gaf eerder dan voorzien in de voorgeschreven route af te draaien? In dit concrete geval ligt de oorzaak bij een kleiner vliegtuig dat was opgestegen vanop de luchthaven Antwerpen (EBAW: groene lijn). Dit vliegtuig maakte slechts traag hoogte en zou wanneer het de voorgeschreven procedures volgde in conflict kunnen komen met de paarse lijn (linkerfiguur). Om dit te voorkomen stuurde de operator het vliegtuig van de groene lijn verder oostwaarts en tegelijk ook het vliegtuig van de paarse lijn eerder rechtsaf zodat ze voldoende horizontaal van elkaar gescheiden bleven (rechterfiguur). Wanneer ze elkaar dan verderop toch zouden kruisen, hebben ze dan ruim voldoende hoogteverschil.

Maar door dit potentieel conflict op deze manier op te lossen verloor de operator uit het oog dat het paarse vliegtuig op een mogelijke botsing met het blauwe vliegtuig werd gezet. Normaal gesproken heeft het eerder vertrokken blauwe vliegtuig meer hoogte dan het paarse vliegtuig want is al langer onderweg. Maar het blauwe vliegtuig moet volgens de procedure in de Leuven Rechtdoor route de klim onderbreken omwille van overvliegend dalend verkeer (gele lijn). Zo kan het dat het blauwe en paarse vliegtuig wanneer ze elkaar kruisten toch op een bijna gelijke hoogte bevonden, ook al was het blauwe vliegtuig al vroeger opgestegen.
